Technische Informationen zur Lokalisierung der Fehlerursache der in der Produktwarnung vom 09. April 2015 betroffenen Anschlussdosen

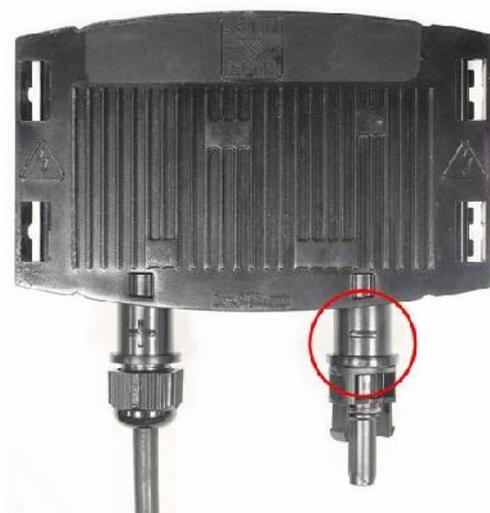
An der Steckverbindung der Anschlussdose, die direkt mit dem Gehäuse verbunden ist, kann eine fehlerhafte Schweißverbindung vorliegen. In nachfolgendem Bild ist dieser Punkt mit roter Farbe markiert.

In Folge dieser fehlerhaften Schweißverbindung kann es zur Entstehung eines Lichtbogens kommen. Dies kann unter Umständen zu besonderem Erhitzen führen, bei dem auch ein Brand an umliegenden Teilen nicht ausgeschlossen werden kann.

Bislang sind nur Reklamationsfälle bekannt, bei denen es zu einem „Verschmoren“ der Anschlussdose gekommen ist. Der Solar-Fabrik AG ist bislang kein Fall bekannt, bei dem es zu einem Brand an umliegenden Teilen gekommen ist.

Ungeachtet der Tatsache, ob ein Verschmoren sichtbar ist oder nicht ist den Vorgaben der Produktwarnung Folge zu leisten. Die Ursache und damit das Produktrisiko ist nicht sichtbar.

- Als Sofortmaßnahme empfehlen wir, Module mit dieser Anschlussdose umgehend von einem Fachmann durch „Abstecken“ der Modulanschlusskabel vom Wechselrichter außer Betrieb nehmen zu lassen.
- Ein sicherer und vollständiger Weiterbetrieb der Solarmodule sollte erst dann stattfinden, wenn der Anlagenbetreiber gemeinsam mit einem Fachmann zu der Beurteilung kommt dass selbst im unwahrscheinlichen Fall eines Dosenbrandes keine Folgeschäden zu befürchten sind. Es ist von einem Fachbetrieb anhand der Einbausituation der Solarmodule (z.B. Indachanlage, Aufdachanlage oder Freiflächenanlage) zu prüfen, ob ein Risiko für Leib, Leben oder Sachschäden besteht. Im Fall von möglichen Folgeschäden ist ein sicherer Weiterbetrieb erst nach einem Austausch der Anschlussdosen möglich.
